# COMANDO DA AERONÁUTICA CENTRO DE INVESTIGAÇÃO E PREVENÇÃO DE ACIDENTES AERONÁUTICOS

## SUMA DE INVESTIGAÇÃO

DADOS DA OCORRÊNCIA					
Nº DA OCORRÊNCIA	DATA - HORA	INVESTIGAÇÃO	SUMA Nº		
192/A/2013	22/OUT/2013 - 19:40 (UTC)	SERIPA V	A-192/CENIPA/2013		
CLASSIFICAÇÃO DA OCORRÊNCIA		TIPO DA OCORRÊNCIA	COORDENADAS		
ACIDENTE		PERDA DE CONTROLE EM VOO	26°13'23"S	048°47'51"W	
LOCALIDADE		MUNICÍPIO	UF		
AEROPORTO DE JOINVILLE - SBJV		JOINVILLE	SC

DADOS DA AERONAVE		
MATRÍCULA	FABRICANTE	MODELO
PT - YLN	ROBINSON HELICOPTER	R22 BETA
OPERADOR	REGISTRO	OPERAÇÃO
HORUS ESCOLA DE AVIAÇÃO CIVIL LTDA.	PRI	INSTRUÇÃO

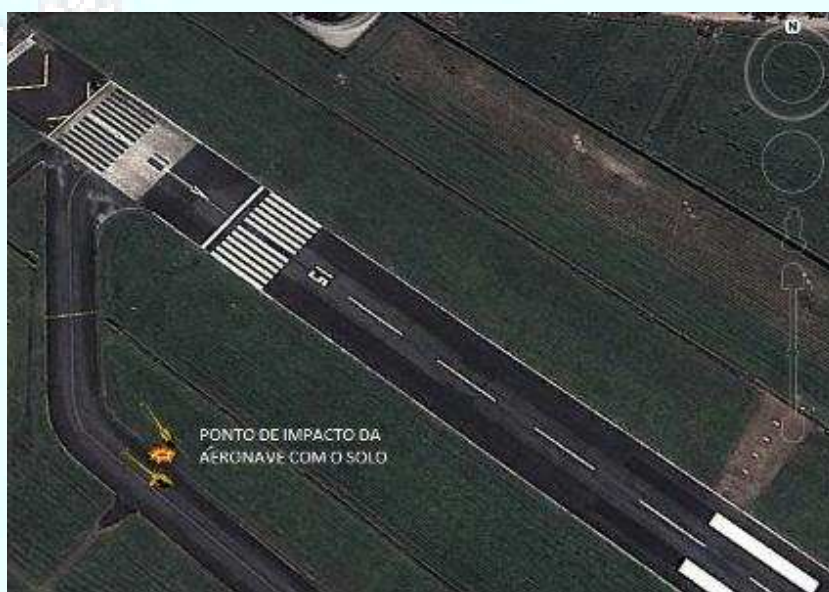
No retorno da missão, após cinquenta minutos de voo, foram realizadas manobras sobre a taxiway ALFA.

Às 19h40min (UTC), houve a colisão do esqui contra a lateral direita da taxiway ALFA e, na sequência, o helicóptero capotou.

Figura 1 - Croqui da ocorrência.

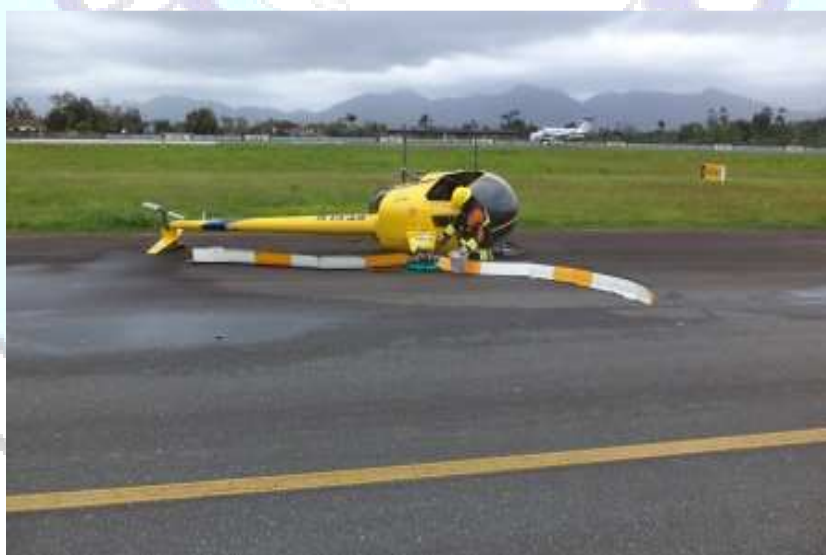
O helicóptero teve danos substanciais no motor, rotor principal, cauda e estrutura.

Figura 2 - Situação do helicóptero após o acidente.

Realizar auditoria de segurança operacional na HORUS ESCOLA DE AVIAÇÃO CIVIL LTDA., com a finalidade de assegurar que o operador mantenha as condições mínimas de segurança, bem como o correto gerenciamento da instrução de voo realizada com suas aeronaves e seus instrutores.
