**COMANDO DA AERONÁUTICA**  
**CENTRO DE INVESTIGAÇÃO E PREVENÇÃO DE**  
**ACIDENTES AERONÁUTICOS**

**RELATÓRIO FINAL SIMPLIFICADO**

| DADOS DA OCORRÊNCIA | | | | | | | | | |
|---|--|---|--|---|--|---|--|---|--|
| 08SET2019 - 17:45 (UTC) | | SERIPA VI | | | | A-129/CENIPA/2019 | | | |

| DADOS DA AERONAVE | | | | | |
|---|--|---|--|---|--|
| PU-AFA | | CONSTRUTOR AMADOR | | FOX IIB | |

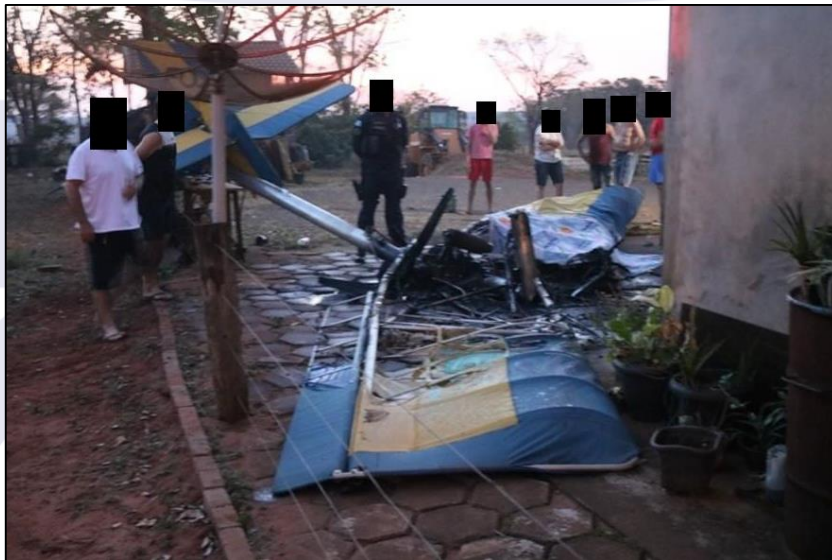
Segundo relatos, houve uma falha de motor durante o voo. O ultraleve colidiu contra uma construção, próxima ao local da decolagem, incendiando-se na sequência.

A aeronave ficou destruída.

Figura 1 - Imagem da aeronave no local do acidente.

Após a colisão com uma edificação, o ultraleve incendiou-se e ficou completamente destruído, o que inviabilizou um exame que pudesse estabelecer suas condições de operação no momento do acidente.
