COMANDO DA AERONÁUTICA
CENTRO DE INVESTIGAÇÃO E PREVENÇÃO DE
ACIDENTES AERONÁUTICOS

RELATÓRIO FINAL SIMPLIFICADO

DADOS DA OCORRÊNCIA				
DATA - HORA	INVESTIGAÇÃO	SUMA N°		
25JAN2020 – 18:00 (UTC)	SERIPA IV	A-011/CENIPA/2020		
CLASSIFICAÇÃO	TIPO(S)	SUBTIPO(S)		
ACIDENTE	(SCF-PP) FALHA OU MAU FUNCIONAMENTO DO MOTOR	FALHA DO MOTOR EM VOO		
LOCALIDADE	MUNICÍPIO	UF	COORDENADAS	
FORA DE AERÓDROMO	LEME	SP	22°12'59"S	047°21'40"W

DADOS DA AERONAVE		
MATRÍCULA	FABRICANTE	MODELO
PU-ODE	CONSTRUTOR AMADOR	GREAT BLK.HAWK
OPERADOR	REGISTRO	OPERAÇÃO
PARTICULAR	PET	PRIVADA

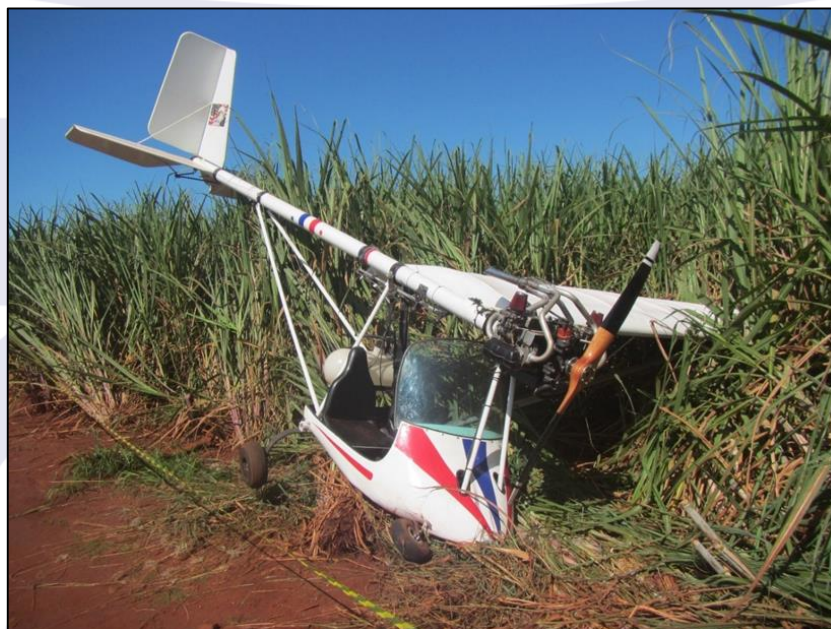
Durante o voo, a aeronave perdeu potência e realizou um pouso forçado em uma área de cultivo de cana-de-açúcar próximo à cidade de Leme, SP.

A aeronave teve danos substanciais. Os ocupantes saíram ilesos.

Figura 1 - Imagem da aeronave após a ocorrência.
