COMANDO DA AERONÁUTICA CENTRO DE INVESTIGAÇÃO E PREVENÇÃO DE ACIDENTES AERONÁUTICOS

RELATÓRIO FINAL SIMPLIFICADO (SUMA)

DADOS DA OCORRÊNCIA			
Nº DA OCORRÊNCIA	DATA - HORA	INVESTIGAÇÃO	SUMA Nº
162/IG/2013	08/SET/2013-1800(UTC)	SERIPA III	IG-162/CENIPA/2013
CLASSIFICAÇÃO DA OCORRÊNCIA	TIPO DA OCORRÊNCIA	COORDENADAS	
INCIDENTE GRAVE	PERDA DE CONTROLE NO SOLO	18°53'01"S	043°13'31"W
LOCALIDADE	MUNICÍPIO	UF	
AERÓDROMO DE UBERLÂNDIA - (SBUL)	UBERLÂNDIA	MG

DADOS DA AERONAVE		
MATRÍCULA	FABRICANTE	MODELO
PP-GEV	AERO BOERO	AB-115
OPERADOR	REGISTRO	OPERAÇÃO
AERoclube de UBERLÂNDIA	PRI	INSTRUÇÃO

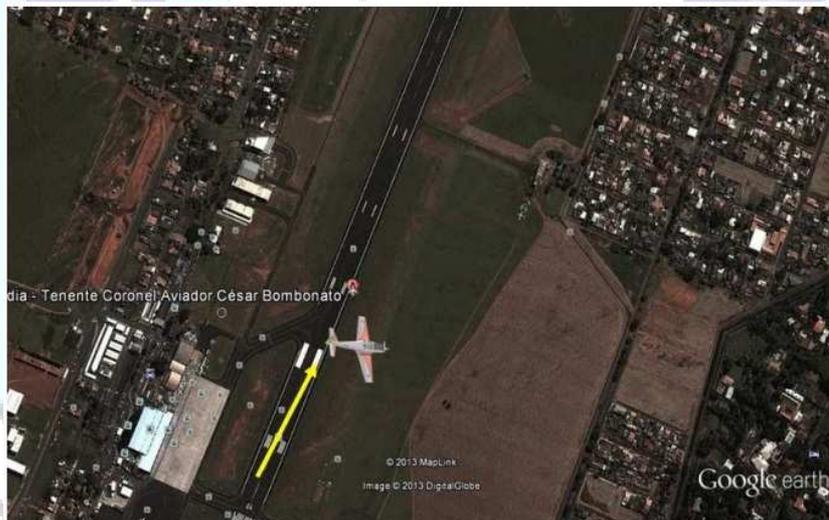
Durante a corrida de decolagem, ao atingir a velocidade de 35Kt (nós), o aluno teve dificuldades em manter a aeronave alinhada com o eixo da pista.

A aeronave efetuou um giro com esforço concentrado sobre o trem de pouso direito, quebrou o respectivo cubo de roda, ocasionando o toque da ponta da asa direita no solo.

A aeronave parou com a proa defasada com o eixo da pista.

Figura 1 - Croqui da ocorrência.

Foi ressaltada, para os integrantes do Aeroclube de Uberlândia, a necessidade de adoção de comportamento conservativo na condução da instrução aérea pelos instrutores de voo, evitando-se que os erros dos alunos se aproximem do ponto de irreversibilidade de um acidente.
