# COMANDO DA AERONÁUTICA CENTRO DE INVESTIGAÇÃO E PREVENÇÃO DE ACIDENTES AERONÁUTICOS

## RELATÓRIO FINAL SIMPLIFICADO (SUMA)

DADOS DA OCORRÊNCIA			
Nº DA OCORRÊNCIA	DATA - HORA	INVESTIGAÇÃO	SUMA Nº
179/IG/2013	10/OUT/2013 - 18:07(UTC)	SERIPA V	IG-179/CENIPA/2013
CLASSIFICAÇÃO DA OCORRÊNCIA	TIPO DA OCORRÊNCIA	COORDENADAS	
INCIDENTE GRAVE	PERDA DE CONTROLE NO SOLO	28°15'02"S	052°31'00"W
LOCALIDADE	MUNICÍPIO	UF	
AERoclube DE PASSO FUNDO - (SSAQ)	PASSO FUNDO	RS

DADOS DA AERONAVE		
MATRÍCULA	FABRICANTE	MODELO
PP-GGH	AERO BOERO	AB - 115
OPERADOR	REGISTRO	OPERAÇÃO
AERoclube DE PASSO FUNDO	PRI	INSTRUÇÃO

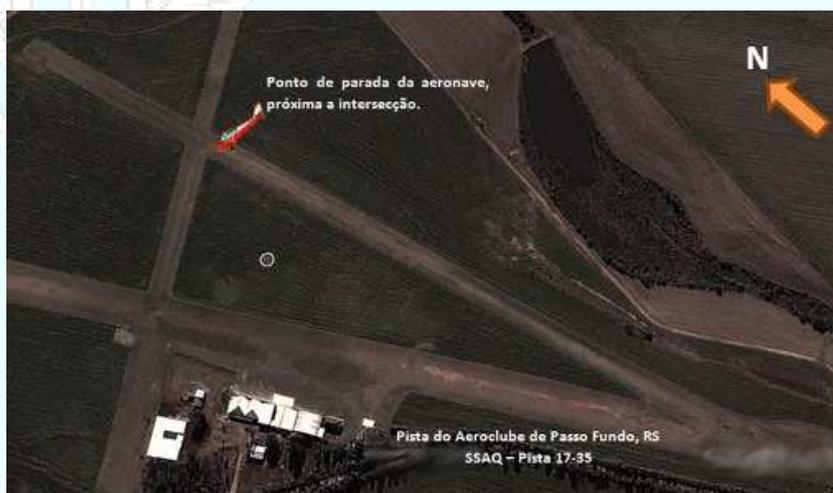
Figura 1 - Croqui da ocorrência.

No retorno, durante a corrida após o pouso, na cabeceira 35 de SSAQ, o aluno tentou ingressar em uma interseção com aeronave ainda embalada e aplicou bruscamente os freios.

Como consequência, a cauda da aeronave levantou e a hélice tocou contra o solo.

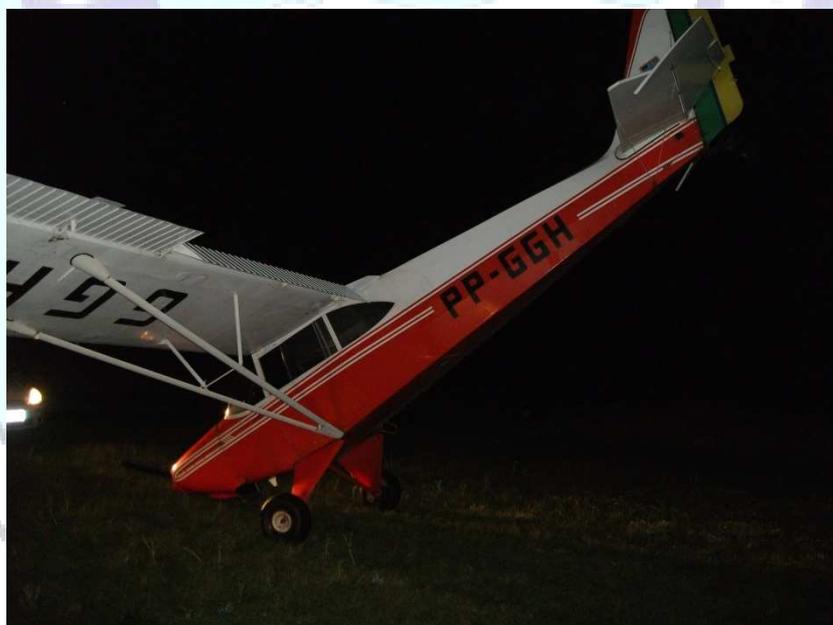
A aeronave teve danos substanciais na hélice e no motor.

Figura 2 - Situação da aeronave após a parada.

A aeronave parou em uma atitude de 45° em relação ao solo.
