**COMANDO DA AERONÁUTICA**  
**CENTRO DE INVESTIGAÇÃO E PREVENÇÃO DE**  
**ACIDENTES AERONÁUTICOS**  
**SUMA DE INVESTIGAÇÃO**

| DADOS DA OCORRÊNCIA | | | | | |
|---|---|---|---|---|---|
| --- | 13/OUT/2012 21:05 (UTC) | | SERIPA III | IG-145/CENIPA/2013 | |

| DADOS DA AERONAVE | | | | | |
|---|--|---|---|---|--|
| PP-KBO | | XAVANTE | | A-122-B | |

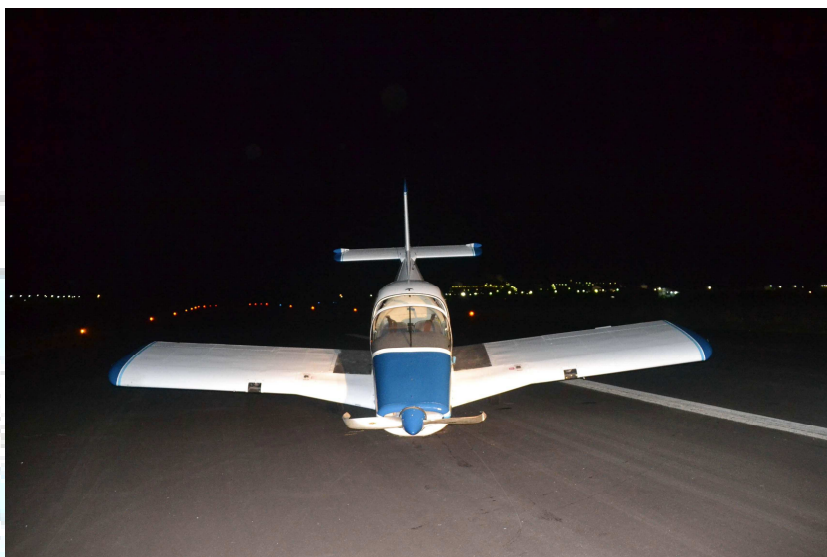
Durante o pouso final, o piloto arredondou alto e efetuou um toque brusco com a aeronave, ocasionando o recolhimento do trem de pouso de nariz e o toque da hélice na pista.

Figura 1 - Vista frontal da aeronave após a ocorrência.

- i) durante o pouso final, o piloto arredondou alto e efetuou um toque brusco com a aeronave;
- j) após o toque, houve o recolhimento do trem de pouso de nariz e o toque da hélice na pista;

- k) o pouso final foi realizado às 18h00min (local), horário próximo ao pôr do Sol;
- l) aeronave percorreu cerca de 200 metros no eixo da pista antes da parada total;

- m) a aeronave teve danos graves; e
- n) o piloto saiu ileso.

Ocorrências Aeronáuticas dessa natureza já foram objeto de estudo e emissão de Recomendações de Segurança de Voo em outras investigações. Além disso, os Serviços Regionais de Investigação e Prevenção de Acidentes Aeronáuticos (SERIPA) têm realizado ações constantes de prevenção juntos às Escolas de Aviação e Aeroclubes.
